# Malpasset, la seule rupture totale d'un barrage-voûte

**P. DUFFAUT**

# Malpasset, the only total failure of an arch dam

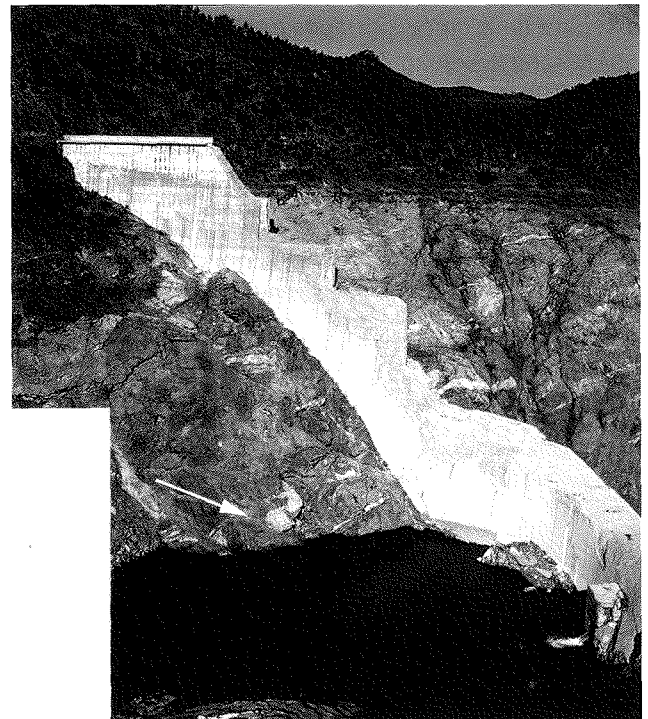
**FIG. 5** La rive droite du barrage est découpée en escaliers suivant les joints de construction et les reprises de bétonnage ; la photo, P.D. du printemps 1960, montre le rocher nettoyé par le déplacement de l'eau ; la flèche indique la même faille que sur la figure 6.  
The right bank remains of the dam are cut in stairs along construction joints and levels of pouring concrete ; photo by P.D. in spring 1960 showing the rock cleaned up by the flow of water ; the arrow shows the same fault as on figure 6.

terre végétale par le passage du flot<sup>(5)</sup> ; des éboulis postérieurs à la rupture frangent le pied de la rive droite (Fig. 5) et le haut du dièdre. Le béton qui subsiste en rive droite est découpé en marches d'escalier par les joints de construction C, D et E, par des surfaces de

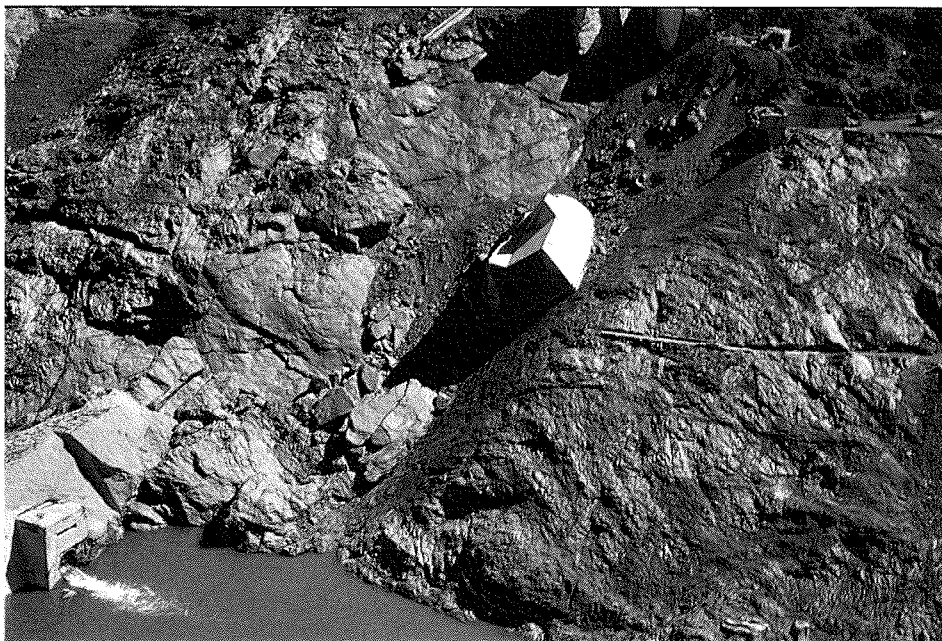
**FIG. 6** Trait caractéristique de la rive gauche, le dièdre excavé au pied du barrage et le bloc de culée qui y est tombé ; à l'extrême droite s'ouvre la galerie creusée pour les essais au vérin (on voit aussi de part et d'autre la trace de l'aqueduc romain de Fréjus, à la cote 53) (photo P.D., printemps 1960).

environ). Ce volume manquant (Fig. 6) est décrit schématiquement comme un *dièdre*, dont la face aval est un plan de faille caractérisé, lisse et strié, la face amont un ensemble de déchirures suivant des surfaces de foliation irrégulières (plutôt que des failles comme il a pu être écrit). Le premier plot PQ de la culée est tombé au creux de ce dièdre en restant solidaire d'une petite partie du mur en aile.

La surface de la faille ainsi mise en évidence a une direction perpendiculaire à la vallée ; on la retrouve au pied de la rive droite (Figs. 5 et 8) ; son pendage de 40° environ la fait passer à 20 m de profondeur sous le barrage (comme il apparaît sur les figures 10 et 15).

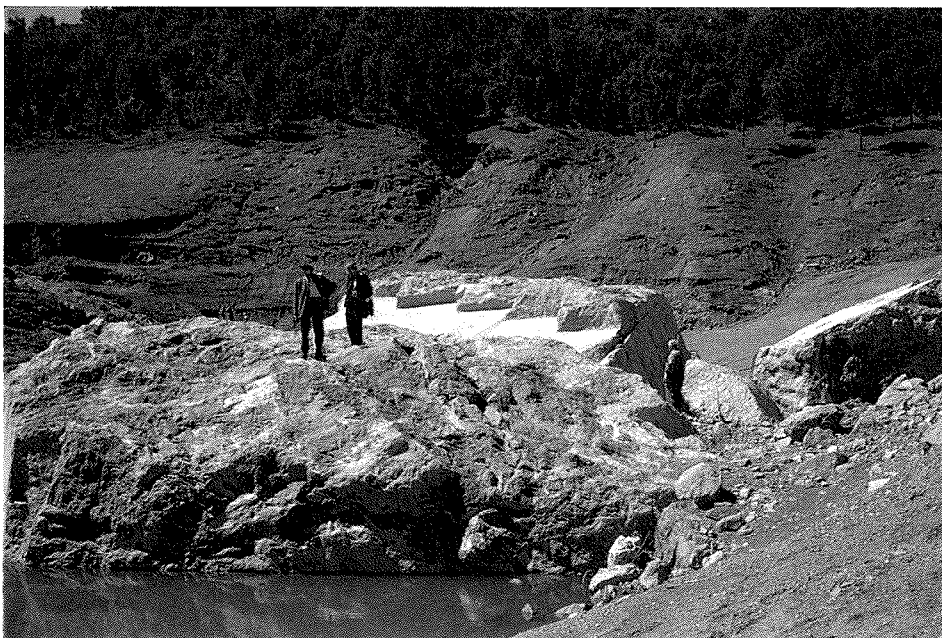
**FIG. 7** Les deux principaux blocs de béton, transportés à plus de 500 m, montrant le rocher attachant au béton (photo J.D. du 20/12/59).

montrent une certaine épaisseur de rocher attendant au béton, attestant que la rupture s'est produite au sein du rocher (Fig. 7).

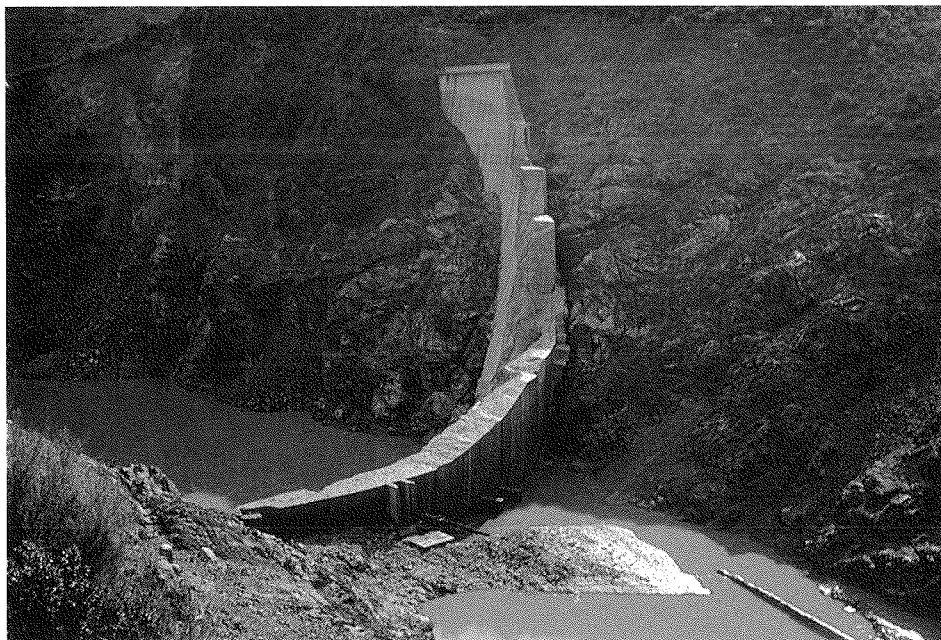
**FIG. 8** Trait caractéristique de la rive droite, la crevasse large et continue qui suit le pied amont du béton (photo J.D. du 20/12/59) ; les reprises de bétonnage luisent au soleil ; le mur de soutènement de l'ancienne plateforme ferroviaire apparaît à droite.  
Characteristic feature of the right bank, the wide crevice following the heel of the dam (photo J.D. of 20/12/59) ; concrete levels shine in the sun ; the retaining wall of the old railroad platform appears at right.

Sur la rive droite (Fig. 8), une crevasse large et profonde apparaît au pied amont des plots qui subsistent, témoignant d'un déplacement de la voûte vers l'aval, que le terrain situé à l'amont n'a pas suivi. Sur les deux rives le rocher a été déshabillé de toute végétation et

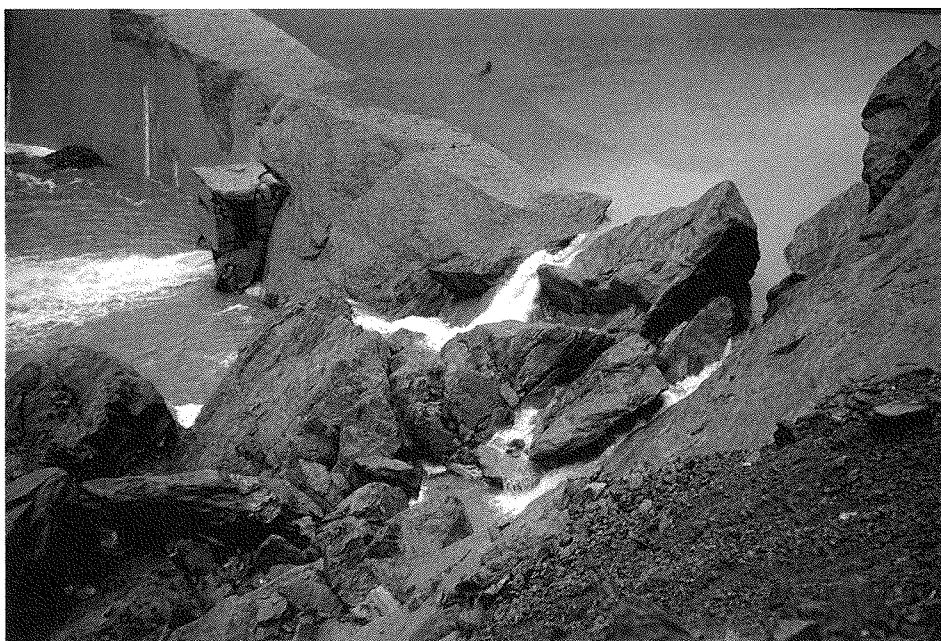
**FIG. 9** Débordement par-dessus le béton au pied de la rive gauche (photo J.D. du 4/12/59) ; l'écume visible en haut à gauche signale l'eau qui passe sous le plot FG.  
Overflow over the concrete at the foot of left bank (photo J.D. of 4/12/59) ; foam visible at left marks water crossing under monolith FG.

Les 3 et 4 décembre, l'eau déborde encore par-dessus la limite du béton au pied de la rive gauche et sur le plot IJ (Fig. 9), puis le niveau amont baisse lentement, l'eau s'écoulant à la fois par la vidange de fond et par-dessous le barrage, notamment sous le plot FG, puis uniquement par-dessous le béton (des nappes d'eau subsisteront des deux côtés jusqu'à la sécheresse de 1962, empêchant l'examen des parties inférieures du barrage).

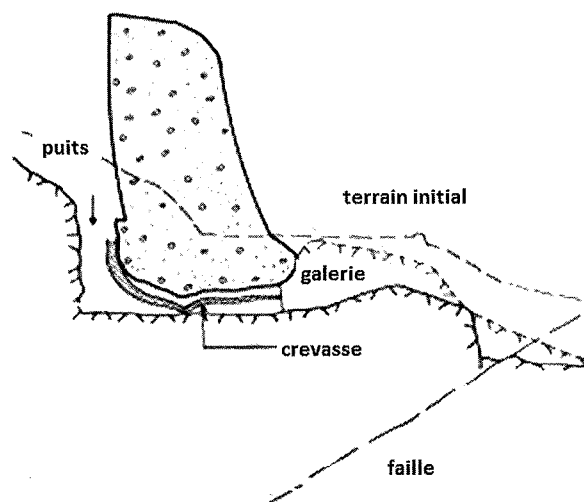
**FIG. 10** Coupe sous le plot FG, où la crevasse dans le rocher de fondation a été mise en évidence le long d'une petite galerie creusée en 1962.

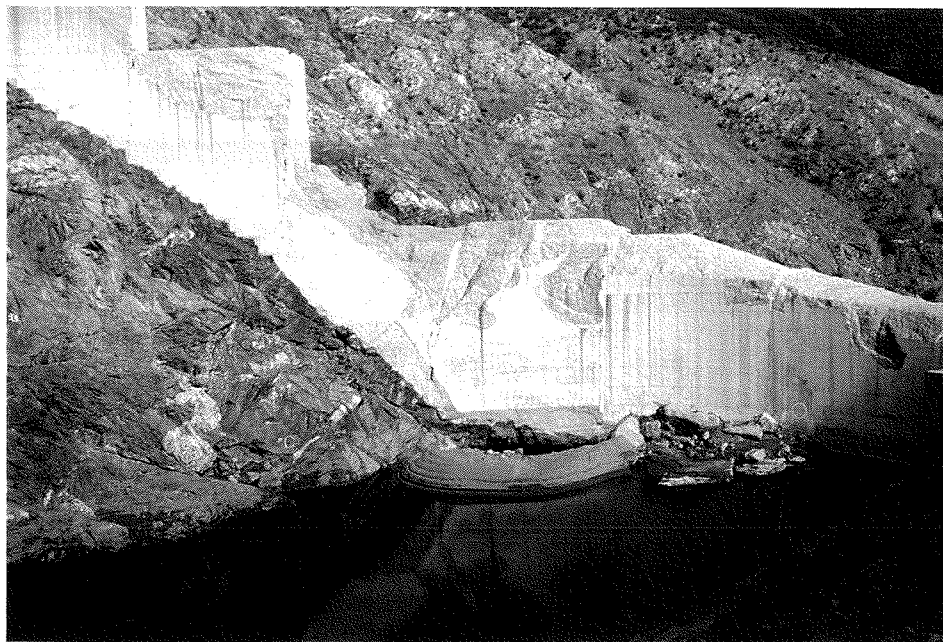
FIG. 11

Le béton au pied de la rive est parcouru de fractures nombreuses évoquant une torsion de la coque face au bajoyer rive droite du bassin de réception des crues (Fig. 11). Les arêtes aval des plots CD et DE sont fortement épaufrées. Les surfaces de rupture du béton montrent partout une excellente qualité apparente (que confirmeront les essais effectués au Laboratoire central des ponts et chaussées sur des carottes prélevée par forage).

Photo P.D., printemps 1960, montrant le seuil construit par le passage de l'eau dans la crevasse sous le plot FG.

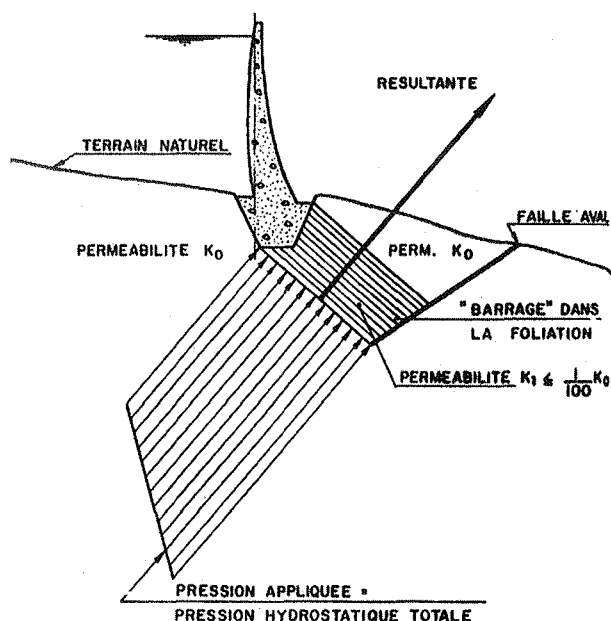
**FIG. 14** Schéma du « barrage » supplémentaire provoqué au sein du terrain par la diminution de sa perméabilité sous l'effet de la poussée du barrage : la résultante de la pression dans la foliation est susceptible de chasser le dièdre le long de la faille (d'après Mary, 1968).

sans même nécessiter aucun début de glissement sur le plan de la faille formant la face aval du dièdre. Plus la crevasse amont s'ouvre en surface, plus elle s'étend en profondeur, donnant à l'eau de la retenue une action plus profonde comme si la hauteur du barrage avait augmenté (on sait que la force augmente alors comme le carré de la hauteur) (Fig. 15, Mary, 1968).

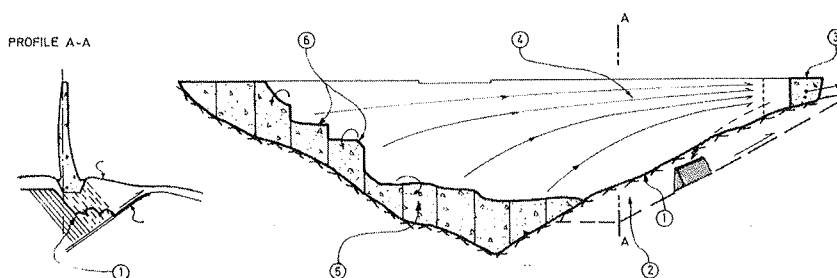
FIG. 15

Première phase, qui a probablement débuté longtemps avant la rupture sans attirer l'attention : « Sous l'action des poussées exercées par le barrage et des pressions interstitielles, le pied s'est légèrement déplacé, ... permettant à l'eau de pénétrer progressivement dans la crevasse... ; lorsque la pression de l'eau du lac a pu s'exercer dans toute l'étendue de cette crevasse et avec sa pleine valeur du fait de l'imperméabilisation de toute la zone intéressée par le jeu des forces de compression exercées par le barrage, le rocher situé à l'aval a été expulsé brutalement... ».

Conséquence (deuxième phase) : « la poussée de la voûte, privée de son appui sur une grande longueur, s'est concentrée sur la culée qui a dès lors été soumise à une force excessive, ... L'élément résistant du barrage était alors constitué par un arc oblique... prenant appui sur la culée... Cet arc, chargé d'une manière excessive a péri, peut-être par flambement ». En fait la dérobade

de la culée a annulé l'effet d'arc, supprimant tout risque de flambement, et les consoles ont péri surtout par flexion, comme il est écrit sur la figure 15.

A gauche coupe à mi-hauteur de la rive gauche : la poussée de l'eau étanche le terrain et ouvre la foliation, l'eau pénètre la crevasse (1) ; à droite le dièdre ayant commencé à glisser vers l'aval et vers le haut (2), la coque reporte sa poussée vers la culée (3), qui cède (4) ; l'arc inférieur fléchit horizontalement (5) ; privée d'appui en rive gauche, les plots rive droite fléchissent verticalement (6) et la coque explose (d'après Serafim, in Leonards, 1987).
