# LA RIVIÈRE DÉSAMÉNAGÉE ? LES PAYSAGES FLUVIAUX ET L'EFFACEMENT DES SEUILS ET DES BARRAGES EN EUROPE DE L'OUEST ET EN AMÉRIQUE DU NORD-EST

Laurent LESPEZ, Marie-Anne GERMAINE

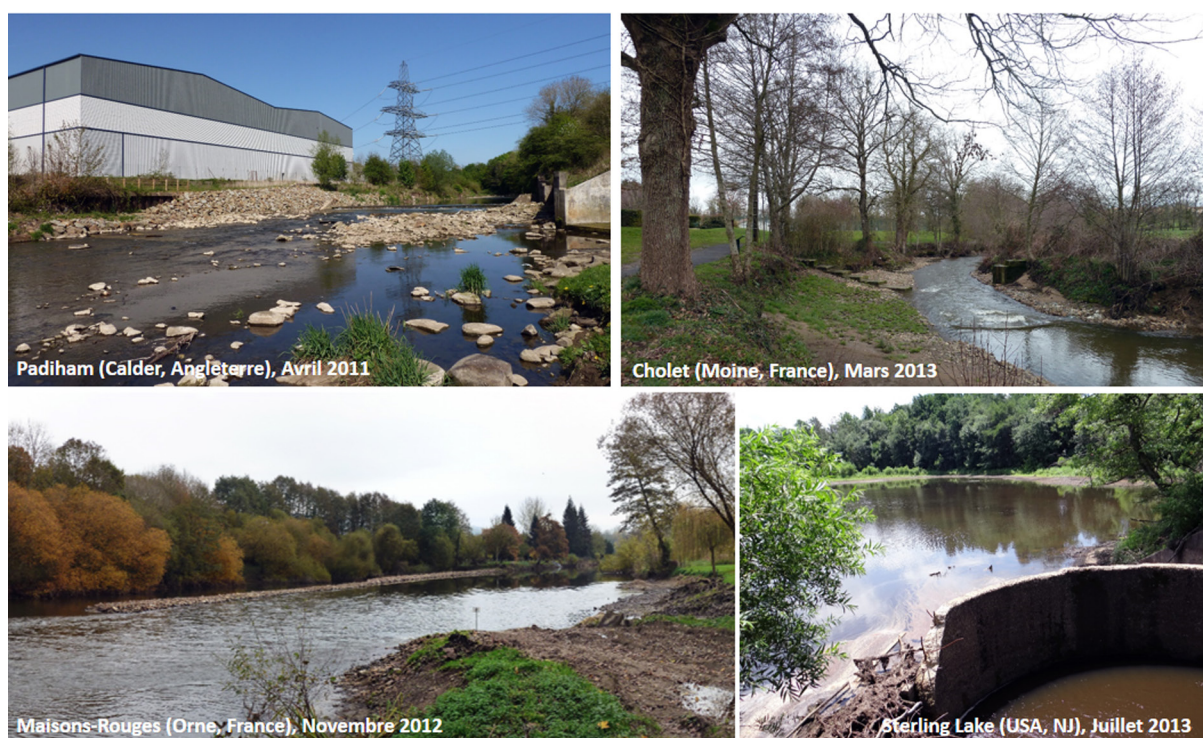
**Figure 3.** Photographies d'opérations de restauration de la continuité écologique de type ponctuelles : arasement de l'obstacle en travers avec conservation des murs bajoyers (Padiham, vue de l'aval, et Cholet, vue de l'amont), opérations plus complexes (Maisons Rouges, vue de l'aval) et simple brèche (Sterling Lake). Dans tous les cas, l'opération concerne le site hydraulique (chenal et ses berges au lieu de l'ouvrage) et on observe la libre évolution hydrogéomorphologique du chenal sur la zone d'influence de l'ancien ouvrage et à l'aval

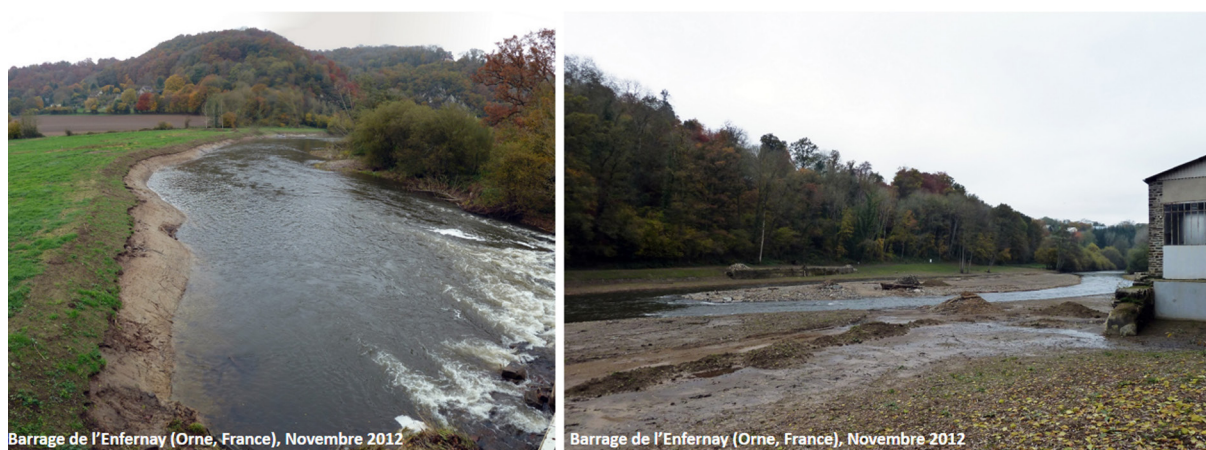
**Figure 4.** Site du barrage de l'Enfernay sur l'Orne (Calvados, France). À droite vue de l'amont vers l'ancienne zone d'influence ; à gauche vue de l'amont du site hydraulique avec l'ancienne usine en rive droite et des vestiges des aménagements en rive gauche. Arasement de l'ouvrage en travers et reconfiguration du chenal (berges talutées munies à l'amont de l'ancien ouvrage d'une terrasse submersible, façonnement d'une île et de deux bras au droit du barrage, recharge caillouteuse et enrochement de la pointe de l'île, reconstitution d'une ripisylve étagée, réaménagement d'un sentier de randonnée en rive gauche

Le barrage de l'Enfernay situé sur l'Orne moyenne est associé à une ancienne filature (Figure 4). Il a été supprimé en juin 2012 afin de contribuer à améliorer la continuité piscicole en particulier pour les grands migrateurs (saumon atlantique, anguille, lamproie marine et truite de mer). Le seuil faisait 60 m de large pour 1,8 m de haut. Le fonctionnement de la turbine avait été arrêté en 2004 alors que les vannes sont ouvertes depuis l'été 2009. Les travaux ont eu pour objectif de restaurer la continuité écologique et hydrosédimentaire, mais également de protéger les berges contre une érosion accélérée du fait d'enjeux multiples. On trouve en effet en rive droite un bâtiment industriel et un grand bâtiment résidentiel et un chemin de randonnée en rive gauche. Il s'agissait également d'organiser le passage des canoës sur le bras situé en rive gauche. Les travaux réalisés ont consisté à démanteler puis à supprimer les vannages et le barrage puis à refaçonner l'île entre les deux ouvrages afin de recréer deux chenaux d'écoulement.

À l'amont, le chenal a été redessiné. La sinuosité a été légèrement accentuée et le chenal a été rétréci par la création de berges talutées munies d'une basse terrasse submersible pour réduire la section mouillée en étiage et protéger les berges. Le chenal et les bas de berges ont fait l'objet d'une recharge caillouteuse afin de les protéger et de compenser le déficit d'aval et la tête de l'île a été protégée par un enrochement. Au droit de l'ouvrage, une ripisylve étagée a été reconstituée. L'opération très médiatisée a été peu mise en valeur pour le public local. Elle est principalement visible et accessible par un ancien chemin de randonnée (GR 36) réaménagé en rive gauche de l'Orne et qui est aujourd'hui longé par une barrière.

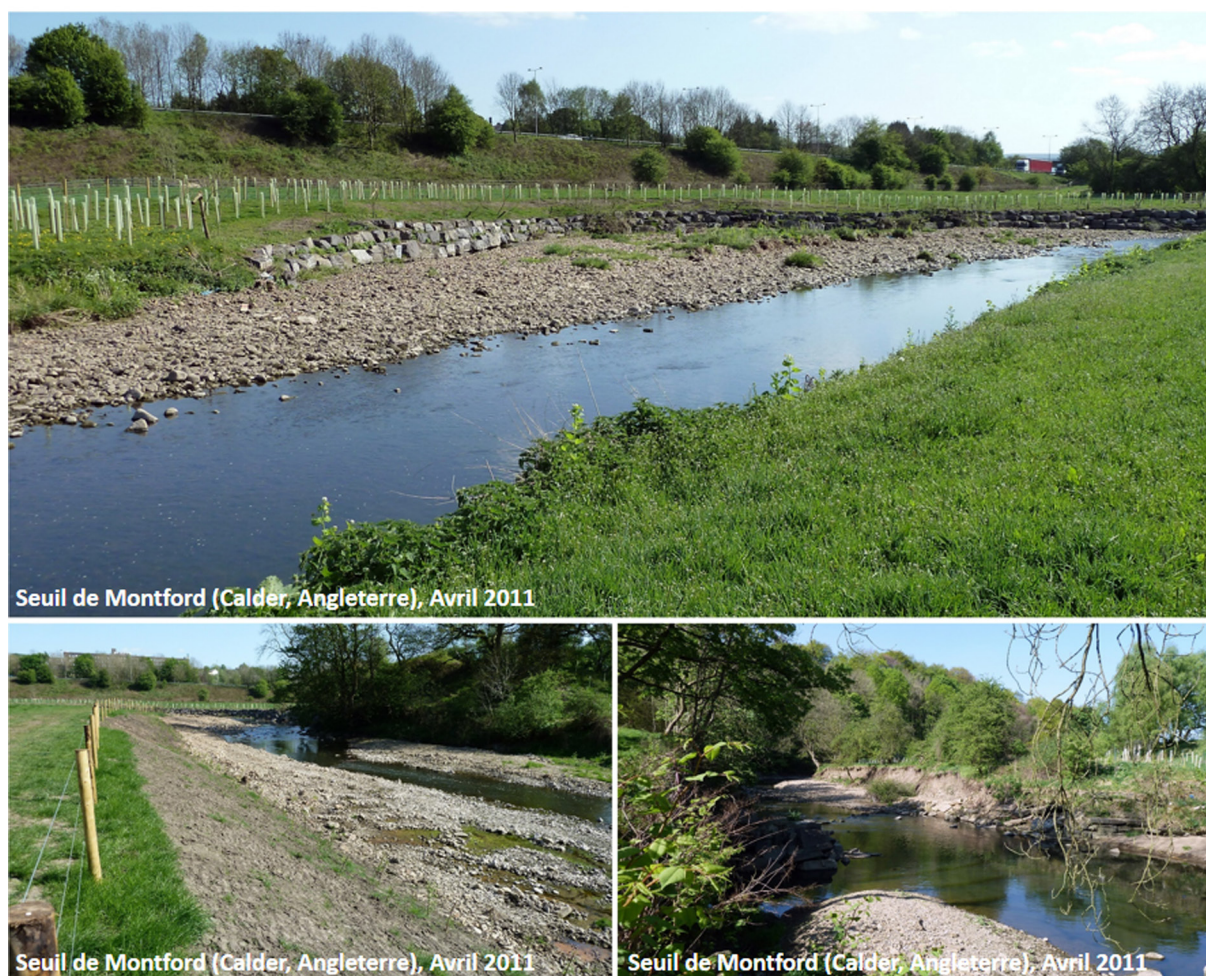
**Figure 5.** Site du seuil de Montford sur la rivière Calder (Lancashire, Angleterre). Vues de l'ancienne zone sous influence de l'ouvrage (amont en haut (vue de l'amont); aval en bas (vue de l'aval) et de l'ouvrage arasé dont on observe les vestiges sur les deux berges (en bas à droite, vue depuis l'aval). Arasement de l'ouvrage en travers (conservation des murs bajoyers) et reconfiguration du chenal (reprofilage des berges, ensemencement sur géotextile, enrochements dans les rives concaves, aménagement d'une clôture en rive gauche, plantations en fond de vallée en rive gauche)

Situé sur la Calder dans une zone périurbaine du Lancashire, le seuil de Montford, d'une hauteur de 1,2 m, a été supprimé en 2010 (Figure 5) dans le cadre du même programme que celui de Padiham. Le radier et les murs bajoyers de l'ancien seuil ont été conservés dans et au pied des berges. À l'aval, on observe un lit étroit sans qu'il y ait d'autres interventions spécifiques. À l'amont, les travaux de restauration ont été effectués sur le tronçon méandrique mais face à une érosion accélérée des berges apparues en 2011, des travaux importants ont été effectués<sup>13</sup>. Les berges ont été reprofilées et protégées par un ensemencement sur géotextile dans les berges convexes et des enrochements ont été réalisés dans les rives concaves en particulier lorsqu'elles sont proches de la voirie. Une clôture a

été installée tout le long du linéaire en rive gauche afin de limiter la fréquentation au chemin longeant la rivière et de permettre la reconquête végétale reconquérir la végétation. Des plantations ont par ailleurs été réalisées à l'amont en rive gauche sur la partie non accessible au public.

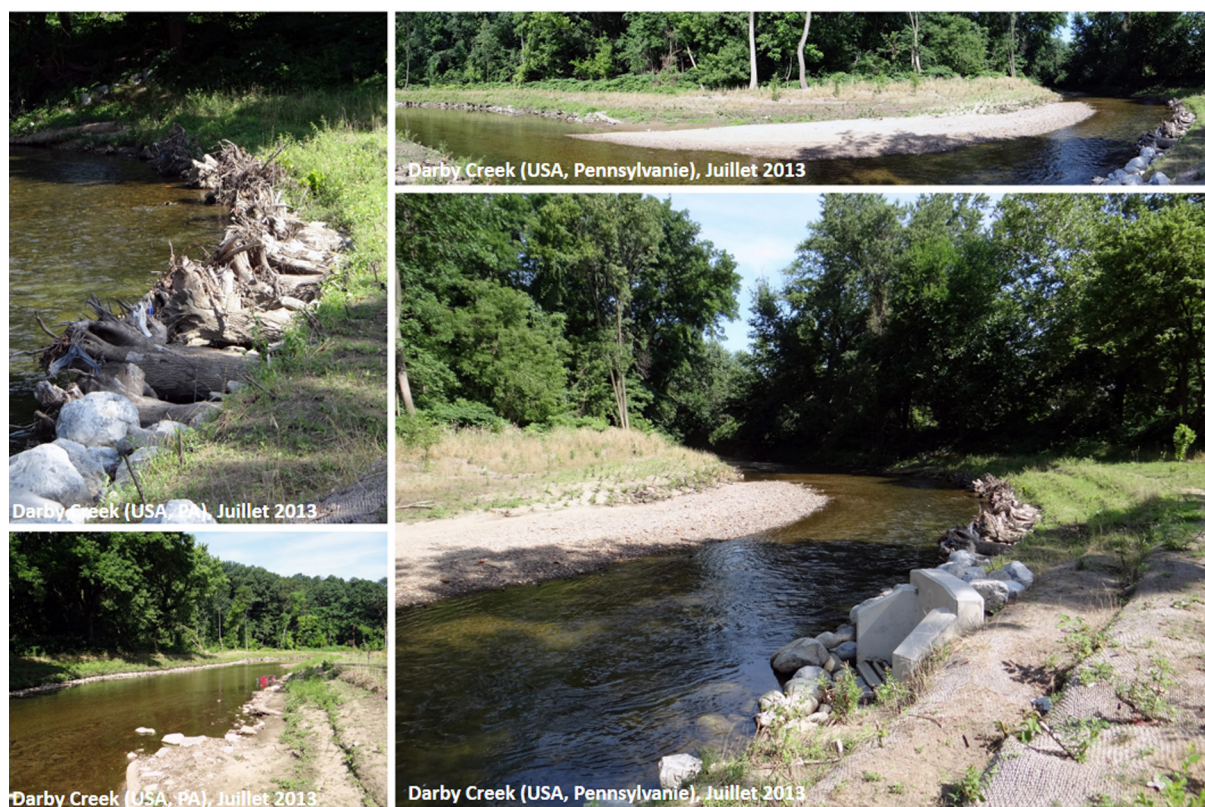
**Figure 6.** Seuil de Darby Borough effacé sur la Darby Creek (Etats-Unis, PA). Vue sur les espaces sous influence de l'ancien ouvrage : à l'aval immédiat de l'ancien ouvrage (vue depuis l'aval) en bas à gauche ; plus à l'amont, vue d'ensemble en haut à droite et détails des aménagements en haut à gauche et en bas à droite. Accentuation de la sinuosité du tracé, berges reprofilées et stabilisées (enrochements et dépôt de troncs dans les rives concaves), plantations d'arbres et arbustes dans la plaine alluviale, aménagement de pelouses dans le lit majeur)

La Darby Creek s'écoule en milieu périurbain à la périphérie de Philadelphie (Figure 6). Il s'agit d'une rivière à fond graveleux alternant avec des secteurs de lit rocheux le long de laquelle, trois barrages ont été démantelés en 2012<sup>14</sup>. Ces trois barrages, Hoffman Park dam, Kent Park dam et Darby Borough dam, avaient des hauteurs comprises entre 1,2 et 3 m pour des largeurs comprises entre 12 et 28 m. Intégrée dans un projet écologique d'ensemble, l'opération de démantèlement du Borough dam avait néanmoins pour objectif principal de diminuer le risque d'inondation.

par des enrochements et des troncs posés à plat, racines vers l'extérieur, afin de casser l'énergie en particulier dans les rives concaves (Figure 6). L'ensemble de la plaine alluviale a été replanté. Enfin, à la charnière du lit moyen et des pelouses occupant le lit majeur et servant d'espaces verts aux quartiers pavillonnaires voisins, un cheminement est en cours d'installation. Le Birch Run Dam a été construit en 1937 sur la Conococheague Creek pour alimenter en eau la ville de Chambersburg (Pennsylvanie) (Figure 7). D'une hauteur de 20 m, il a été démantelé en 2005 pour des raisons de sécurité liées à son manque d'étanchéité. Il se situe au cœur des Appalaches dans un contexte forestier très différent du précédent. Il a permis la création d'un vaste lac de barrage (21,7 ha) occupant un tronçon en pente relativement faible d'une rivière à lit caillouteux mais à charge de fond à dominante sablo-graveleuse. Après le démantèlement, le lit du cours d'eau a été redessiné à partir des informations historiques disponibles et en particulier des cartes anciennes (Manuel, 2009). Dans un premier temps, une brèche a été ouverte dans l'ouvrage.

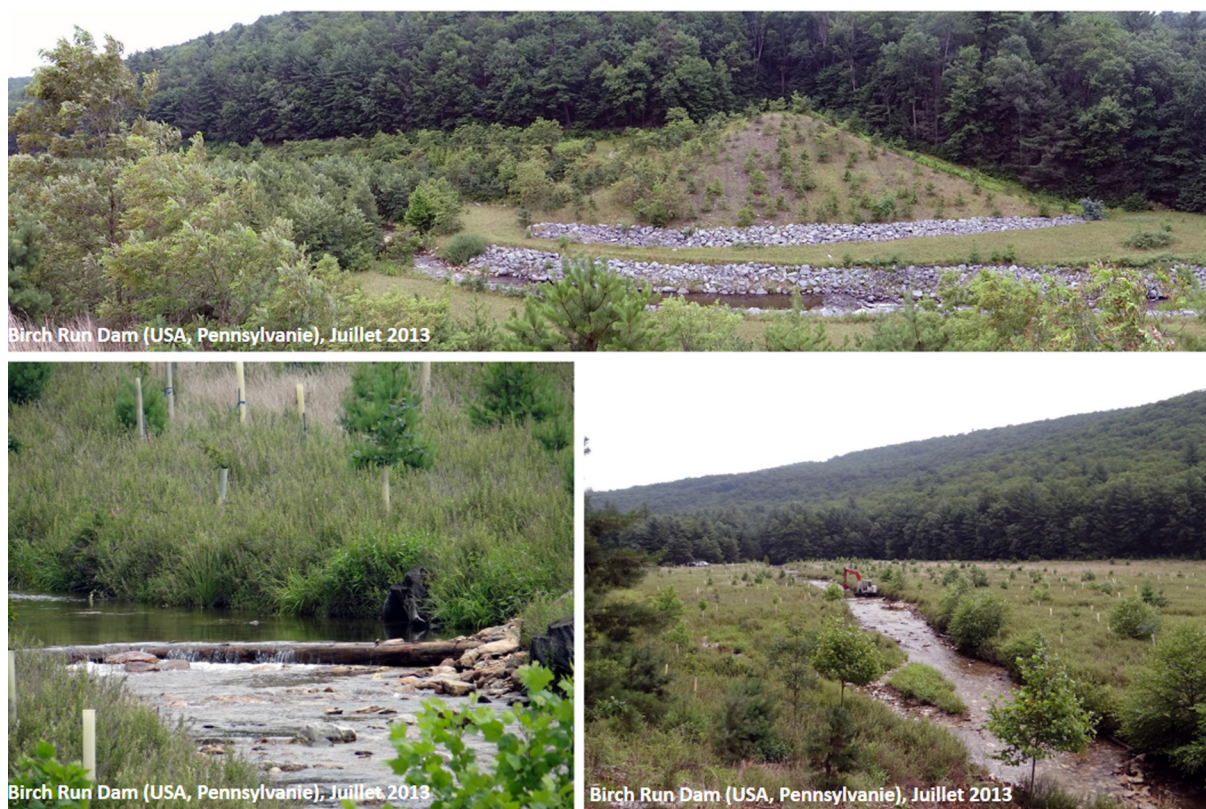
**Figure 7.** Site du Birch Run Dam sur la Conococheague Creek (Etats-Unis, PA) : arasement du barrage (en haut vue de l'ancien ouvrage depuis la rive droite) et reconfiguration de la rivière et de la plaine alluviale (vue depuis l'aval, en bas à droite et à gauche) : enrochements transversaux, création de 32 seuils artificiels en pierres et troncs immergés en V, plantations en aval et amont de l'ouvrage supprimé sous forme d'une ripisylve et d'une opération de boisement du fond de vallée

Environ 270 m<sup>3</sup> de sable et de sédiments ont été enlevés sur un linéaire de 60 m et évacués du fond de vallée (Figure 7). Dans la large brèche ainsi créée, des enrochements ont été mis en place afin de stabiliser le lit, de limiter son érosion ainsi que de ses berges et de protéger la base de l'ancien ouvrage. Plusieurs seuils artificiels ont également été construits afin de dissiper l'énergie (Figure 7). Parallèlement, une vaste opération de plantation a été réalisée dans la partie aval de l'ancien réservoir afin de stabiliser les sédiments sablo-limoneux de la nouvelle plaine alluviale. Après cette première phase (2004-2006), une seconde phase de travaux a été initiée par l'association Trout Unlimited (2013-2014) afin de favoriser la réintroduction de l'omble de fontaine (Brook trout, *Salvelinus fontinalis*) espèce emblématique de l'état<sup>15</sup>. Des plantations ont également été réalisées dans le reste de la zone dénoyée (chêne et épinette blanche) pour compléter la première opération alors qu'une ripisylve a été plantée (aulne, sycomore, tulipier) pour favoriser l'ombrage et le développement de l'entomofaune. Le chenal reconstruit suite au démantèlement de

l'ouvrage souffrant de pavage et d'écoulements monotones a également été retravaillé. Trente-deux seuils ont été construits en pierre et à l'aide de troncs immergés pour favoriser l'oxygénation alors que des enrochements disposés transversalement ont été implantés afin de diversifier les faciès d'écoulement et de favoriser la recharge d'un matelas sablo-graveleux (Figure 7). Malgré le caractère exemplaire de l'opération pour ses promoteurs et sa situation au cœur d'un State Park forestier (Michaux State Forest), l'opération est peu publicisée localement. Une stèle a été installée mais aucun aménagement n'a été prévu pour l'accès au site qui sera de fait réservé aux pêcheurs. À terme, le paysage autour du cours d'eau sera totalement fermé. De nombreux projets de ce type sont aujourd'hui réalisés dans les Appalaches même sur des ouvrages de plus petite dimension comme le Siebert Reservoir dam démantelé dans le cadre d'une opération de compensation écologique.

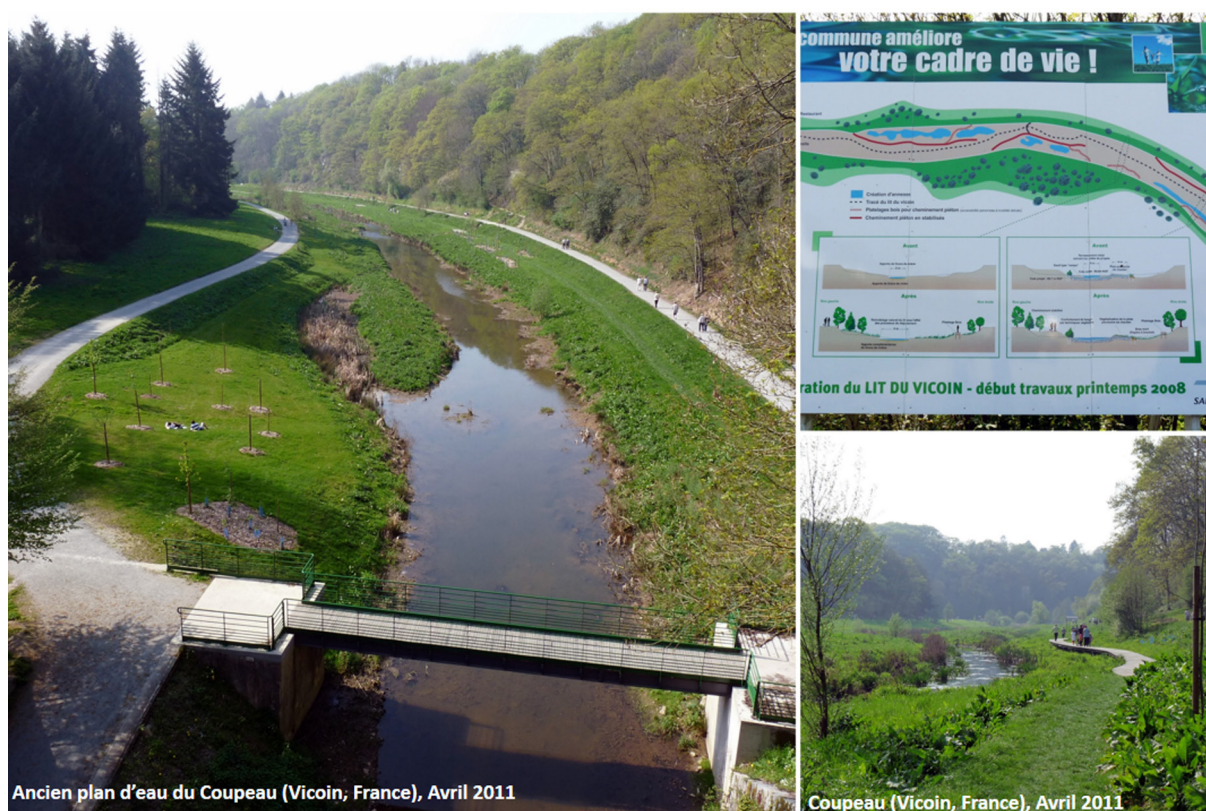
**Figure 8.** Site du plan d'eau du Coupeau sur le Vicoin (Mayenne, France). Vue d'un panneau de présentation du projet (en haut à droite), vue depuis l'aval au niveau de l'ancien ouvrage de l'espace dénoyé et vue de détail plus à l'amont en bas à droite. Arasement de l'ouvrage en travers (remplacé par une passerelle en hauteur) et reconfiguration du chenal (création de petits seuils, reprofilage et stabilisation des berges) et de la plaine alluviale (plantations d'arbustes, création d'annexes hydrauliques, installation de platelages auprès des annexes hydrauliques, aménagement d'un sentier dans le lit majeur, aménagements récréatifs)

appartenant à la commune de Saint-Berthevin, située en périphérie immédiate de la ville de Laval (Mayenne) (Figure 8). Il a été supprimé entre 2008 et 2010 (ONEMA, 2013). Ce plan d'eau créé par un seuil (haut de 1,80 m et large de 9 m) installé en 1969 sur le cours d'eau du Vicoin. Il succède à un ancien moulin qui faisait partie d'un équipement hydraulique complet de la rivière qui comportait 20 ouvrages (ONEMA, 2013). Un ancien moulin est toujours visible à l'amont de l'ancien plan d'eau. Le bâti a été rénové et abrite un restaurant. L'étang créé en amont du seuil s'étendait sur 3 ha et avait objectif de réguler le débit de la rivière mais n'avait pas d'autre usage hydraulique. Néanmoins, situé en périphérie de la ville de Laval, il a été l'occasion de développer un site à vocation récréative affirmée : promenade, pêche, camping, restauration. L'ouvrage, identifié comme un obstacle à la continuité écologique, pose d'importants problèmes de piégeage des sédiments et d'eutrophisation du plan d'eau qui nécessite des curages récurrents (tous les 6 à 10 ans) et de plus en plus onéreux (110 000 € en 2004) (ONEMA, 2013). Le clapet n'est plus

remonté après 2004 et l'ouvrage est démantelé en 2008. À partir du lit parcouru spontanément par les écoulements après l'ouverture du clapet, un lit mineur de 4 m de large en moyenne est façonné alors que de petits seuils ont été créés pour diversifier les faciès d'écoulements. Les berges ont ensuite été reprofilées et stabilisées par l'utilisation de géotextile, réensemencement et plantation de végétation arbustive. Enfin, des annexes hydrauliques latérales sous forme de zones humides permanentes ont été créées. La végétation est gérée en régie comme dans le cas d'un espace vert public par les services des espaces verts de la commune. La vocation récréative et touristique a été conservée. Des sentiers balisés ont été créés : un cheminement fait le tour de l'ancien étang permettant de suivre le cours d'eau sur les deux berges mais aussi d'approcher les annexes hydrauliques. Des passerelles et des platelages (planchers bois sur pilotis) ont ainsi été aménagés sur l'ensemble du site. L'ancien seuil et son clapet ont été remplacés par une passerelle. Si le chemin principal est situé en dehors de la zone

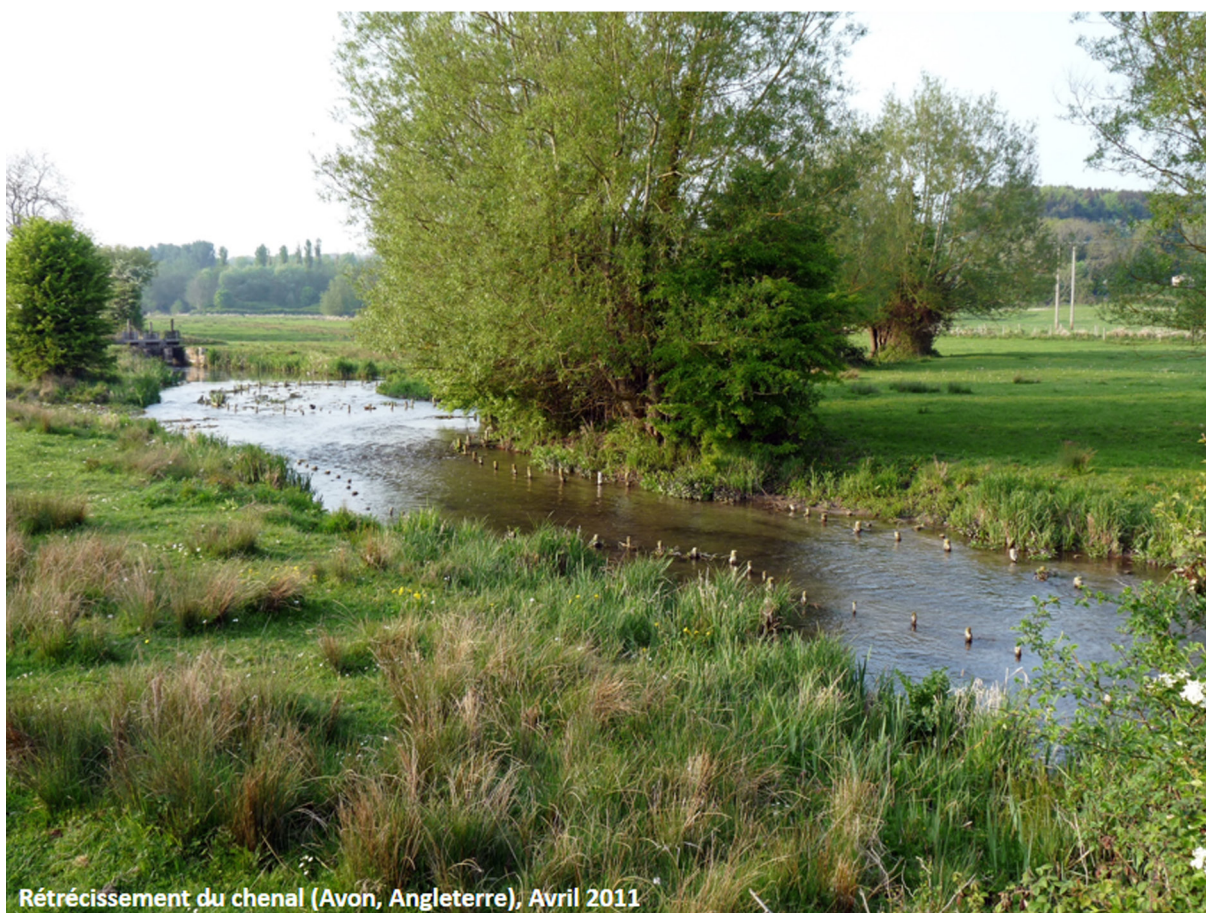
**Rétrécissement du chenal (Avon, Angleterre), Avril 2011**  
**Figure 10.** Exemple d'opération de rétrécissement de chenal par l'utilisation de pieux et de fascines submersibles sur l'Avon (Angleterre)

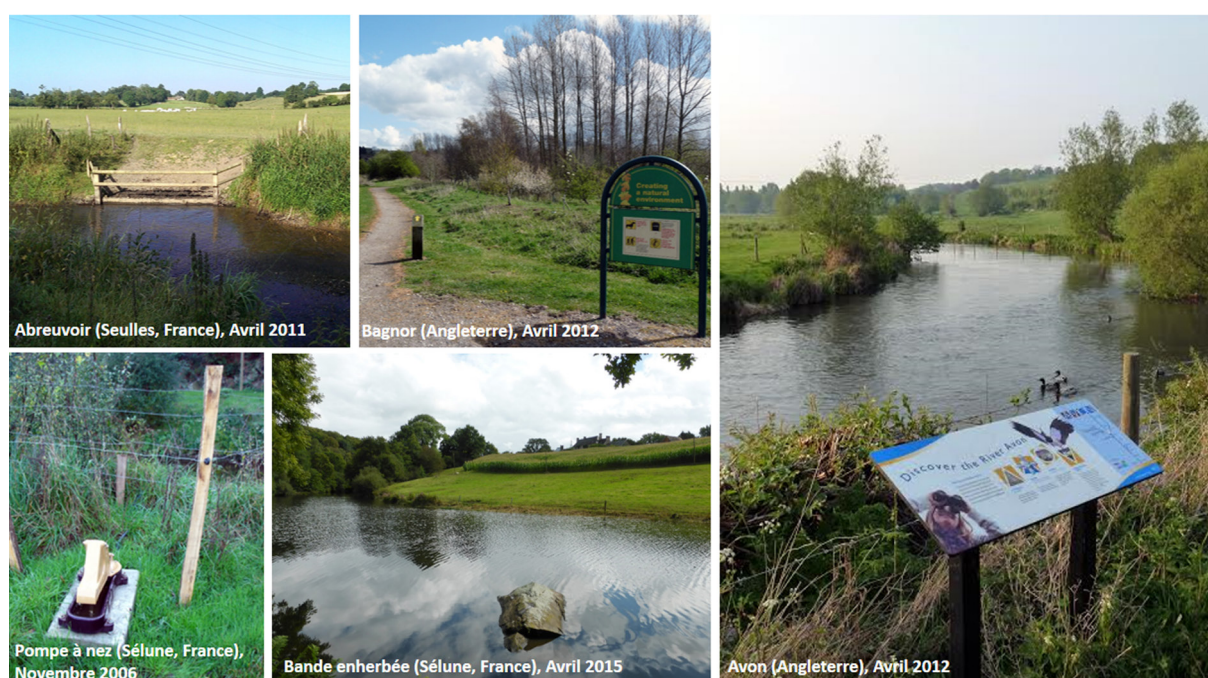
**Figure 11.** Photographies d'aménagements paysagers de rivières (aménagement d'abreuvoirs et de pompes à nez, pose de clôtures sur les berges, bande enherbée en bas de versant, installation de panneaux d'interprétation / sensibilisation)
