# Malpasset, la seule rupture totale d'un barrage-voûte

**P. DUFFAUT**

# Malpasset, the only total failure of an arch dam

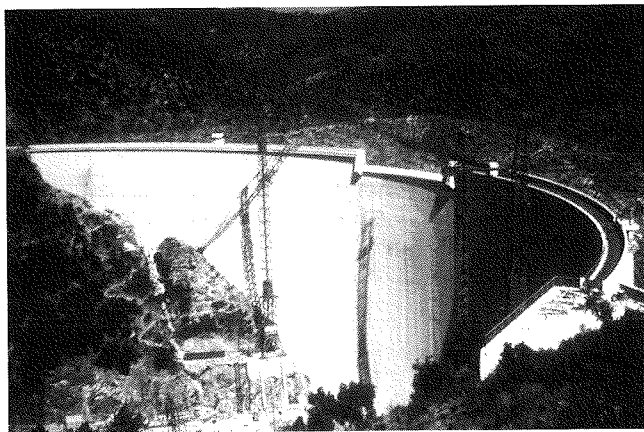
**FIG. 1** Photographie du barrage en fin de construction, montrant la culée rive gauche et le seuil déversant ; les grues qui ont assuré le bétonnage sont encore en place, mais le tapis de réception du jet n'est pas encore construit (photo Coyne et Bellier).  
Photo of the dam at end of construction, showing the left bank thrust block and the overflow sill ; the cranes used for pouring the concrete are yet standing, the apron receiving the overflow is not yet built (photo Coyne et Bellier).

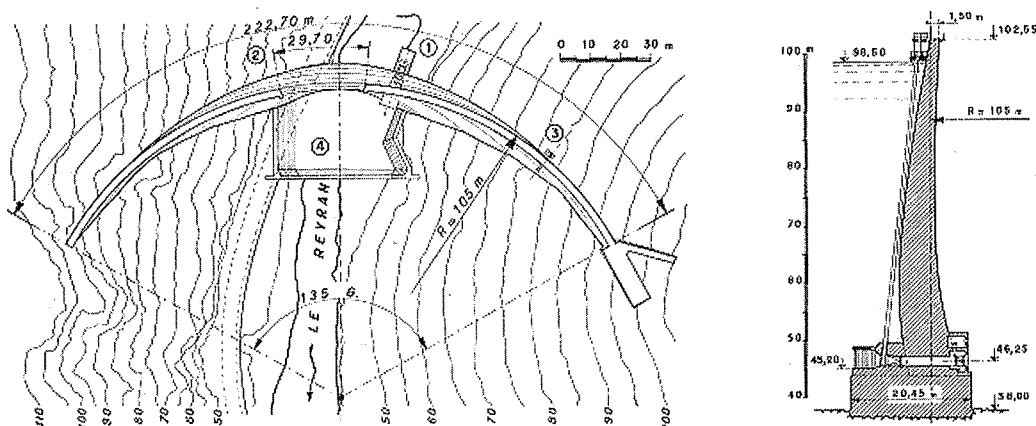
**FIG. 2** Vue en plan et coupe verticale sur la vidange de fond ; le mur en aile évite la poussée de l'eau sur la culée ; l'axe de la voûte correspond au joint H (Fig. 3).  
Plan view and vertical cross section across the bottom outlet ; the wing wall prevents any water thrust on the thrust block ; the joint H (Fig. 3) marks the axis of the arch.

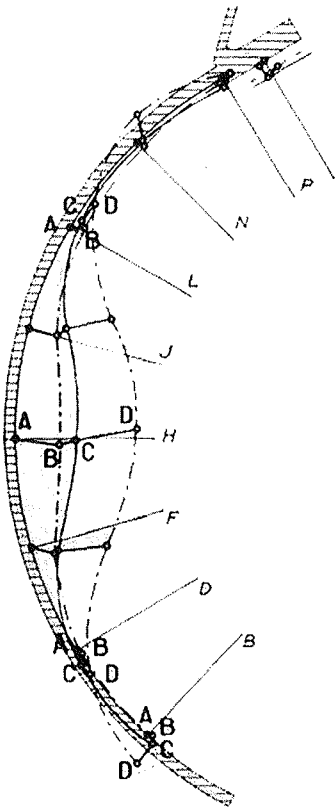
On notera que la surveillance du comportement de l'ouvrage pendant les années de son premier remplissage était très sommaire : la déformation de la voûte est mesurée chaque été par une société de topographie (Figs. 3 et 4), et un gardien logé à proximité effectue des tournées d'inspection visuelle (il a ainsi signalé en novembre une venue d'eau dans le versant rive droite et l'apparition de fissures du tapis, également côté rive droite) ; il est chargé aussi du petit entretien et, à l'occasion, des manœuvres de vannes.

**FIG. 3** Plan de l'arc de crête à la cote 98, portant les lettres B à P qui désignent les joints entre les plots de la voûte (un sur deux seulement), et les déformations mesurées aux dates A B C et D (voir Fig. 4) (Mary, 1968, Fig. 23).  
Plan-view of the arch at el. 98, showing the letters B to P (names of the joints between monoliths, one of two only) and displacements measured at days A B C D (see Fig. 4) (Mary, 1968, Fig. 23).

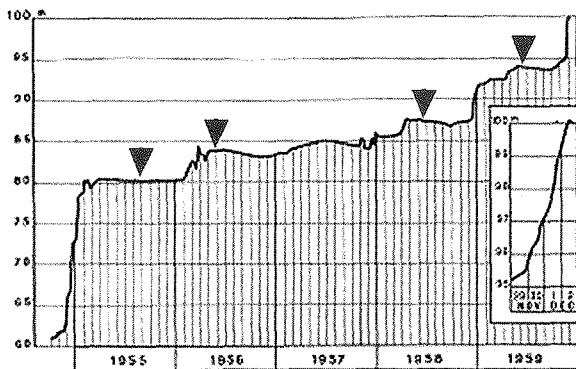
**FIG. 4** Graphique de remplissage de 1952 à 1959, avec un agrandissement pour les derniers jours : 4,5 m en 3 jours (soit  $1,7 \cdot 10^{-5}$  m/s en moyenne) ; les cinq petits crans négatifs signalent des baisses de niveau par ouverture de la vanne de vidange ; les quatre triangles situent les opérations d'auscultation topographique (dates A-B-C-D de la figure 3).  
Graph of filling up from 1952 to 1959, with an enlargement for the last days : 4.5 m in 3 days (average  $1.7 \cdot 10^{-5}$  m/s); five little indentations mark openings of the bottom outlet ; four triangles point the times of geodesic measurements (dates A-B-C-D on figure 3).

nelles de l'automne provoquent alors une montée très rapide du 30 novembre au 2 décembre, jusqu'à quelques centimètres sous le seuil déversant. En effet l'exploitant a laissé la vanne fermée afin de protéger le chantier du pont de l'autoroute en activité à moins d'un kilomètre à l'aval (contrairement à la consigne de ne pas dépasser la retenue normale). Après une réunion des autorités concernées sur le site du barrage dans l'après-midi du 2 décembre, la vanne est finalement ouverte à 18 h, mais le niveau n'a que légèrement baissé lorsque le barrage disparaît à 21 h 10.

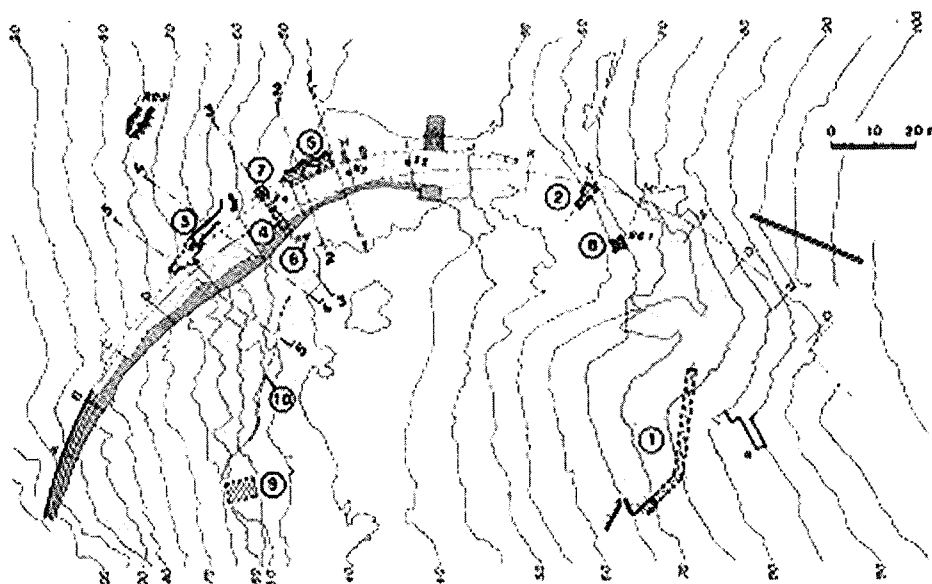
Deux galeries de petit diamètre ont été creusées spécialement dans le versant rive gauche (repères 1 et 2 sur figure 12), à la cote 53 ; la première, longue de 35 m, a accueilli 5 postes de mesure, la seconde, de 8 m seulement, un seul poste ; l'emplacement des postes a

**FIG. 12** Implantation des galeries et puits de reconnaissance.  
Position of exploratory adits and pits.

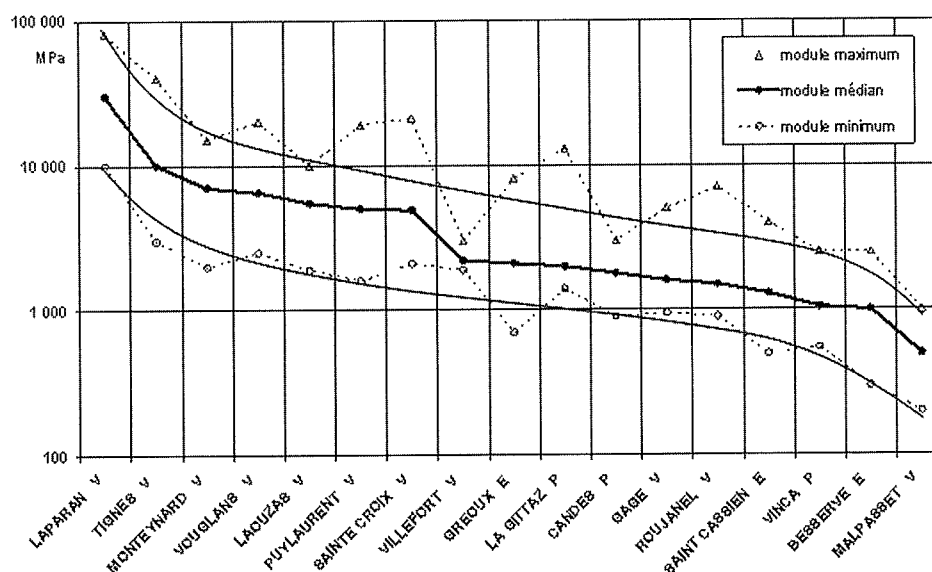
Le graphique de la figure 13 rassemble les résultats obtenus à Malpasset et sur 16 autres sites de barrages (Tableau III) ; une première publication, au congrès des grands barrages d'Edimbourg en 1964 (Groupe de travail<sup>7</sup>), en comportait 8, alors en construction ou à l'étude en France pour EDF. EDF en a ajouté plus tard 8 autres (graphique cité au colloque de Purdue, Post et Bonazzi, 1987).

La comparaison est sans appel : Malpasset occupe de loin la dernière place ; et on peut noter que le site de Saint-Cassien, qui est très proche au nord-est de Malpasset, dans le même massif cristallin ancien, a des valeurs nettement supérieures (médiane multipliée par 3) ; c'est l'épaisseur de la zone d'altération superficielle qui a conduit à éliminer toute solution en béton sur ce site. Les projets initiaux de Saint-Cassien et de Roujanel étaient des voûtes : EDF a maintenu celui-ci, qui se classait pourtant avant-dernier des voûtes sur le Tableau, au prix du traitement d'une faille qui était bien visible sur le terrain (contrairement à celle de Malpasset) mais a préféré la solution enrochement pour Saint-Cassien comme pour Besserve.

**FIG. 13** Graphique des modules « de déformation » du terrain mesurés sur 17 sites de barrages (11 voûtes, 3 poids, 3 enrochements) ; l'échelle des modules, en MPa est logarithmique. Les sites sont rangés par modules médians décroissants (courbe centrale, entre valeurs extrêmes) (dessin de B. Goguel d'après Post et Bonazzi in Leonards, 1987).

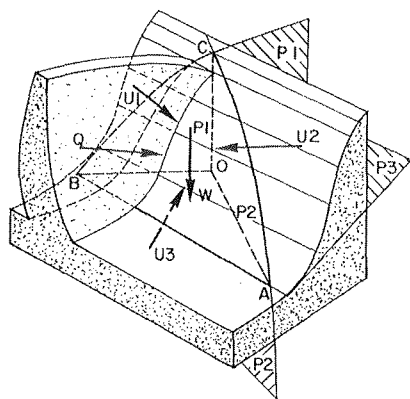
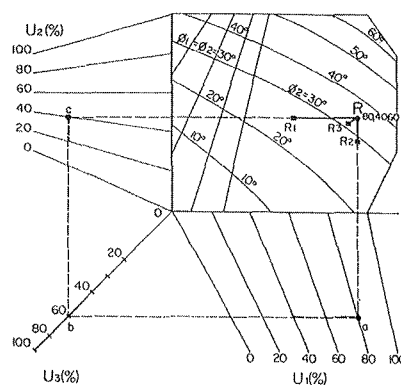
Pierre Londe (1965) va généraliser ce type de schéma à trois dimensions pour pouvoir l'adapter à tout bloc individualisable au sein d'une rive rocheuse (les faces du bloc rocheux étant des joints, au sens anglais, c'est-à-dire aussi bien joints de stratification ou schistosité, que des fractures ou failles) : l'abaque qu'il publie dès 1965 va beaucoup plus loin car il permet de discuter la stabilité d'un bloc rocheux tétraédrique en fonction des forces exercées sur ses faces (poids propre, poussées, pressions et sous-pressions) et des coefficients de frottement (Figs. 16 et 17). Il permet donc d'estimer la nécessité d'un drainage localisé et d'en apprécier l'efficacité (analyse détaillée dans Carrère 2010).

**FIG. 16** A gauche, définition des forces agissant sur un bloc tétraédrique ABC : W poids, Q poussée de l'eau du réservoir, U1, U2, U3 sous-pressions sur les faces P1, P2, P3 ; à droite, abaque graduée en angle de frottement sur permettant de discuter les frottements et les sous-pressions sur chacune des trois faces internes (Londe, 1965).  
Left, forces acting on a tetrahedral block ABC : W weight, Q thrust from reservoir water ; U1, U2, U3 uplift pressures on faces P1, P2, P3 ; right abacus graduated along friction angles permitting to discuss friction and uplift upon each of three faces (Londe, 1965).

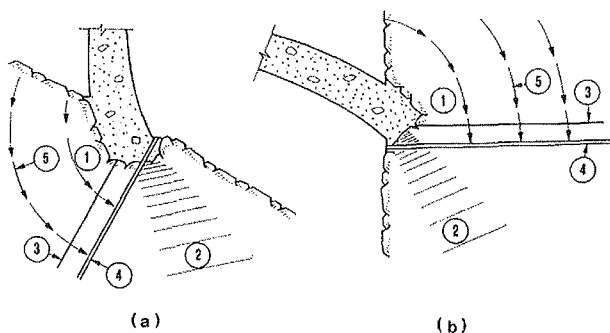
**FIG. 17** Positions respectives recommandées du voile de drainage (4) et du voile d'injection (3), d'après Londe 1993, (a) en élévation et (b) en plan ; (1) désigne la zone en extension à l'amont immédiat de la fondation, (2) barrage interne créé par la compression, (5) les lignes de courant de l'écoulement/autour du barrage.

Les ingénieurs ont compris d'abord qu'il fallait apporter davantage d'attention aux surfaces de discontinuité des massifs rocheux et ils ont longuement discuté les avantages et inconvénients respectifs des dispositifs destinés à l'étanchéité et au drainage des massifs de fondation : le drainage n'était systématique qu'au pied des barrages poids ; il a été ajouté à maints barrages voûtes en service, souvent après des mesures qui montraient la réalité de sous-pressions dans le terrain à l'aval du barrage ; il convient de le placer le plus à l'amont possible, parfois à partir d'une galerie intérieure à la base d'une voûte (Fig. 17). Ce « voile » de drainage justifié par la stabilité de l'ouvrage a pris davantage d'importance que le voile d'étanchéité classique, destiné à limiter les fuites du réservoir. Pour l'exploitant il implique surveillance et entretien car l'évolution naturelle des drains est souvent le colmatage. Rappelons qu'il n'y avait à Malpasset, pas plus que sur les barrages-voûtes d'avant 1960, aucun drain ni piézomètre en fondation ; les concepts même de sous-pression et de voile de drainage n'étaient pas appliqués aux appuis des barrages-voûtes à cette époque.
